COLLÉGIALE SAINT-MARTIN

à Lorgues

DIAGNOSTIC ET AVANT-PROJET ARCHITECTURAL ET TECHNIQUE CLOS ET COUVERT

S. BERHAULT,
ARCHITECTE DU PATRIMOINE
Juin 2012

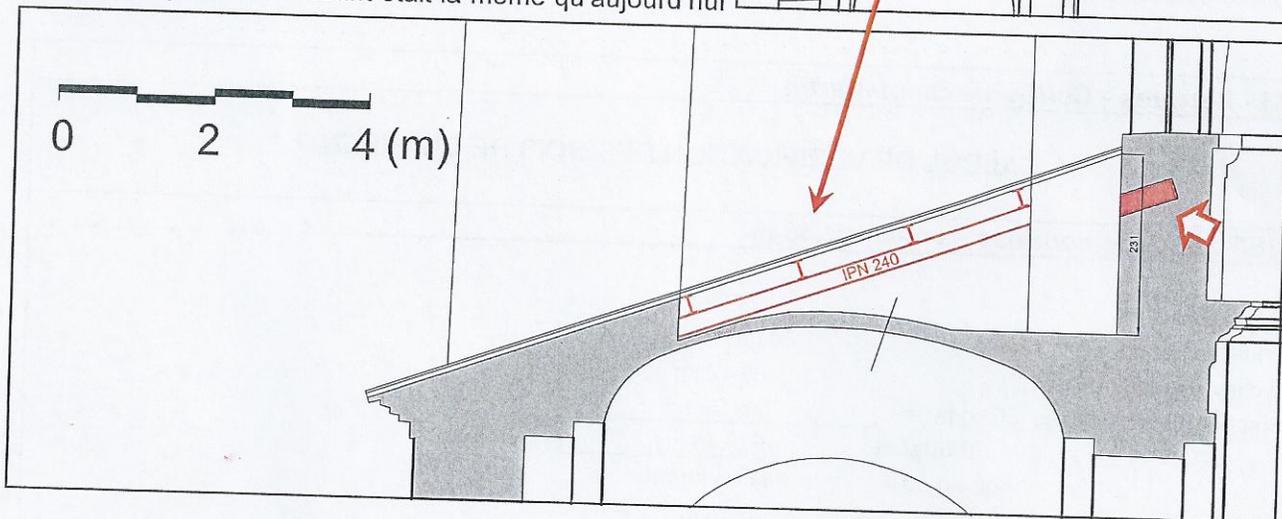
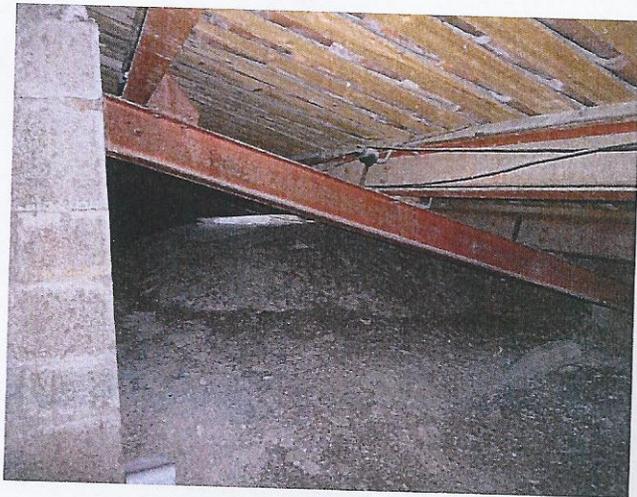
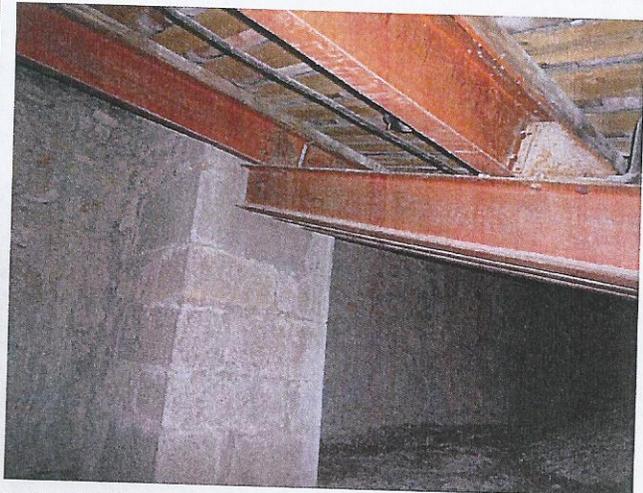
A gauche, vue du comble du bas-côté nord-est depuis l'extrémité côté chevet. A droite, détail de la structure.

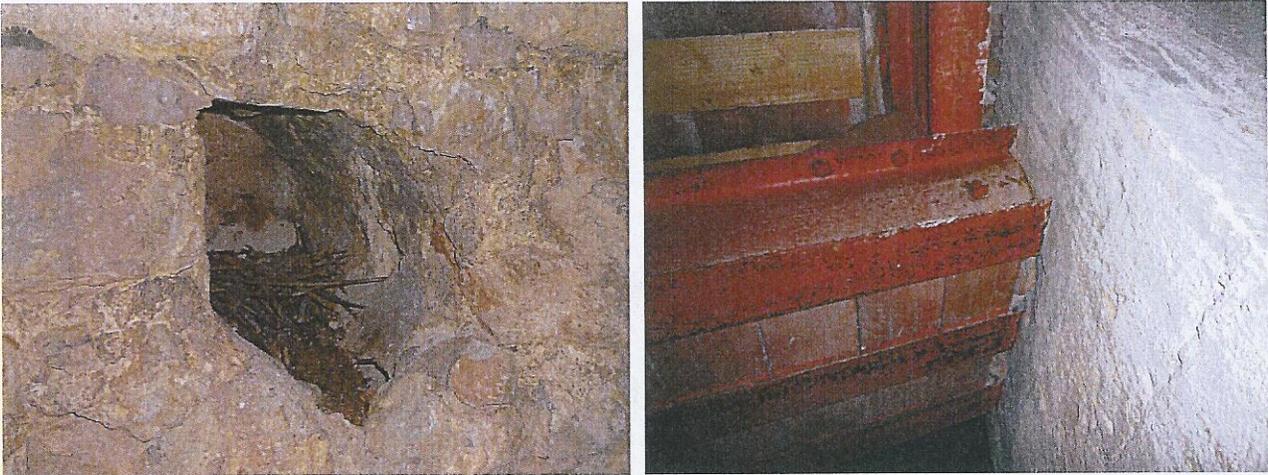
A gauche, vue d'un empochement d'arbalétrier. A droite, sous-face des arbalétriers métalliques moisés.

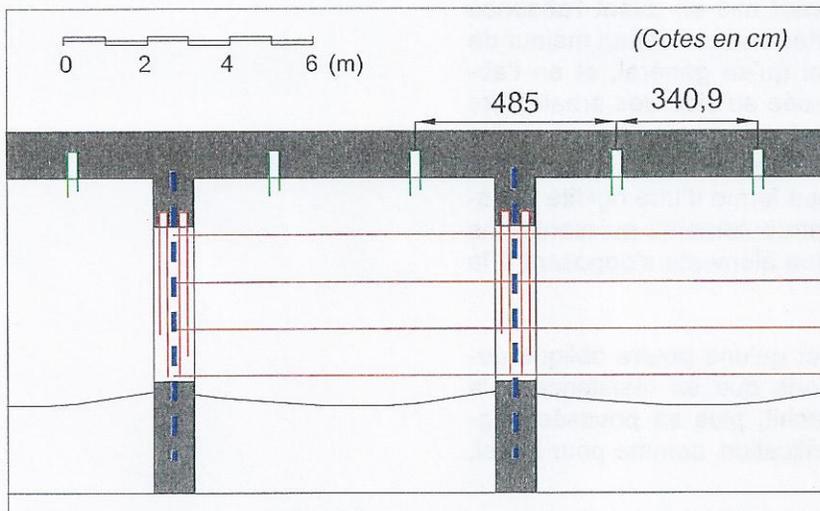
Plan partiel du comble du bas-côté nord-est. En rouge, représentation schématique de la structure de la charpente métallique actuelle. En vert, empochements indiquant la position, jadis, des arbalétriers. En bleu, trait pointillé, position des tirants en bois.

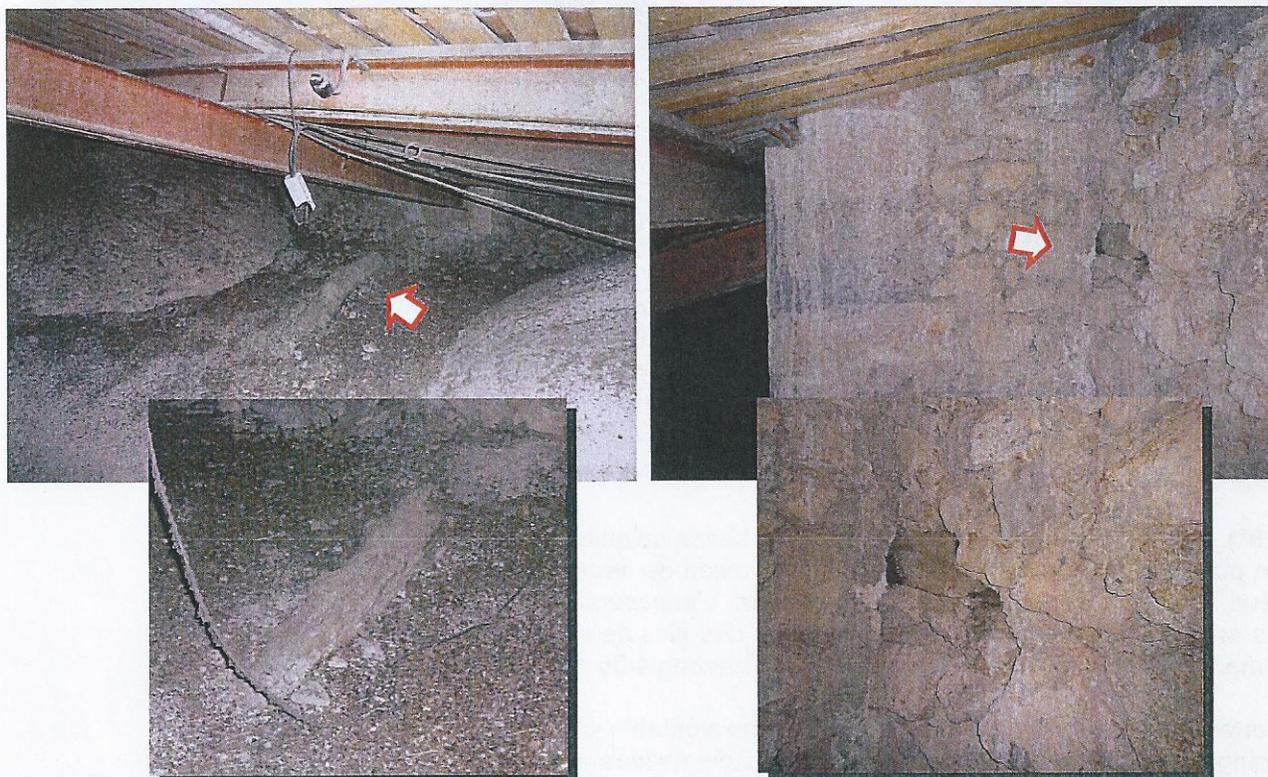
A gauche, vue d'un des tirants transversaux en bois. A droite, vue d'un fragment de chaînage en bois.

Il est également important de souligner la présence d'anciens tirants transversaux en bois dans les combles des bas-côtés. Ceux-là prennent place à l'aplomb des arcs-boutants et avaient pour effet de lier la culée au support intérieur et freiner d'éventuels mouvements liés à des poussées mal contrebutées. Ils ont été côté nord-est coupés pour réaliser les massifs en béton armé d'ancrage des pieds des profilés obliques.

De même, on note la présence d'éléments en bois dans les murs gouttereaux : s'agissaient-ils de chaînages longitudinaux ? Leur position en altitude les fait coïncider avec les appuis des arbalétriers anciens. Servaient-ils donc aussi de semelle de répartition afin d'éviter un poinçonnement par les charges ponctuelles transmises par les abouts des arbalétriers ?

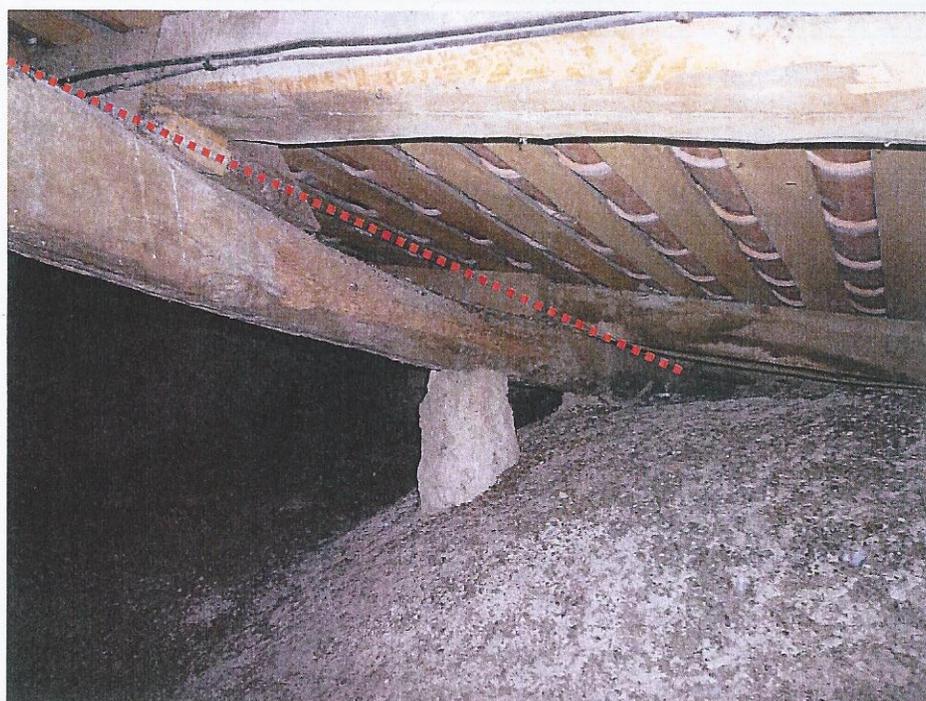
Très importante flexion des arbalétriers anciens conservés dans les combles du bas-côté sud-ouest de la collégiale.

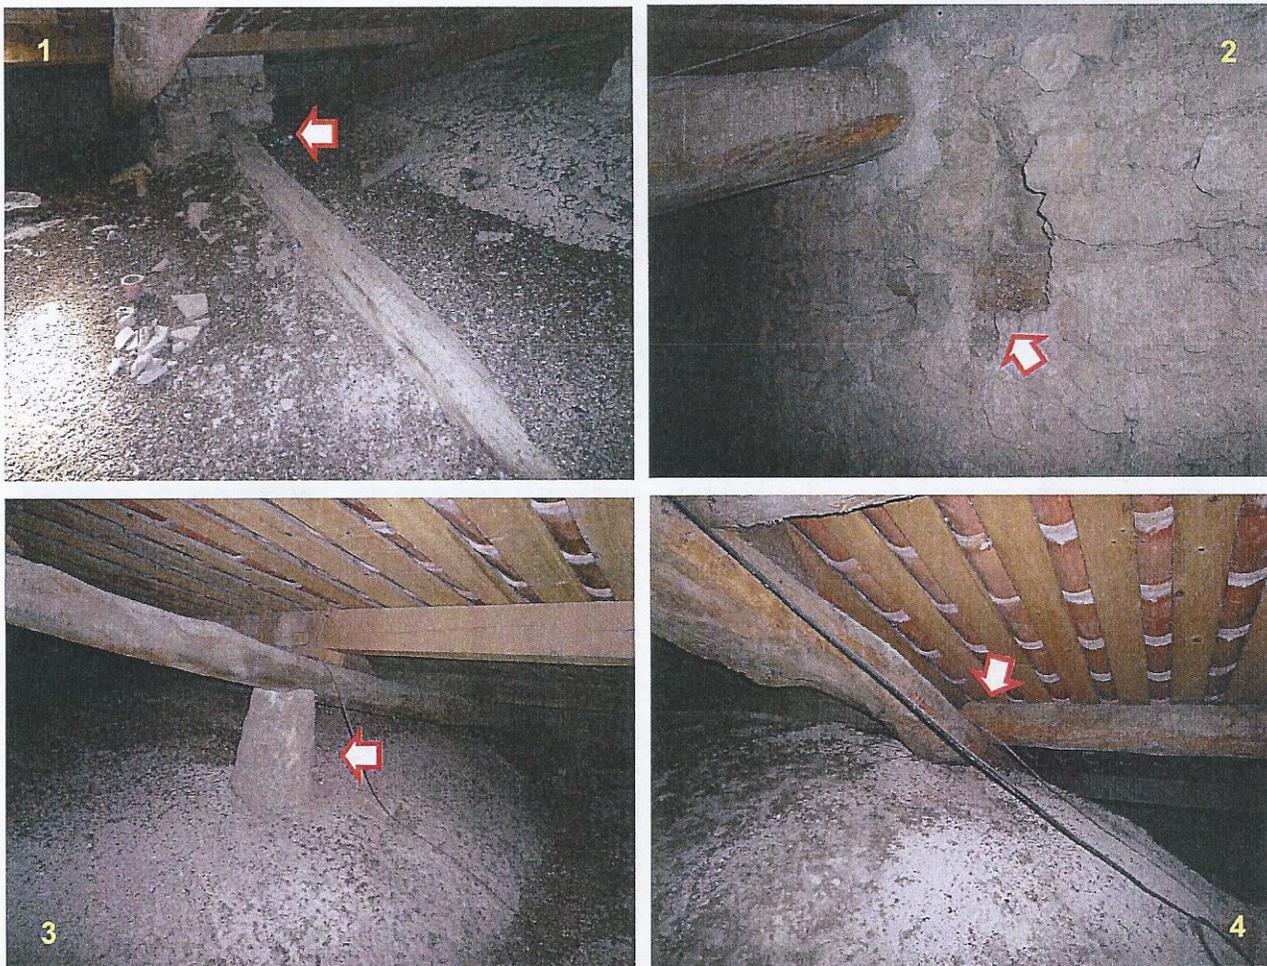
1/ Vue sur même cliché d'un arbalétrier libre s'appuyant à gauche du massif de la culée et présence du tirant transversal en bois pénétrant dans la culée. 2/ Comme dans l'autre bas-côté, la position des arbalétriers a été modifiée avec un ancrage surélevé d'une quarantaine de centimètres laissant orphelins les anciens empochements. Dans l'empochement resté libre, on perçoit la présence du chaînage-semelle. 3/ Vue d'un des arbalétriers. A noter : grande finesse et flexion importante calée par un dès en maçonnerie. 4/ Rare vestige de pannes d'origine avec exemple d'assemblage à mi-bois sur l'arbalétrier. A noter : l'aspect nouveau de ce dernier montrant l'emploi de bois irréguliers seulement non sciés, non équarris mais seulement écorcés.

- les bois vieux sont sains dans l'ensemble mais les traces d'eau de ruissellement dont ils portent les traces ont fragilisé leur parement et des insectes xylophages, apparemment de la grosse vrillette, en ont profité pour en attaquer la surface.

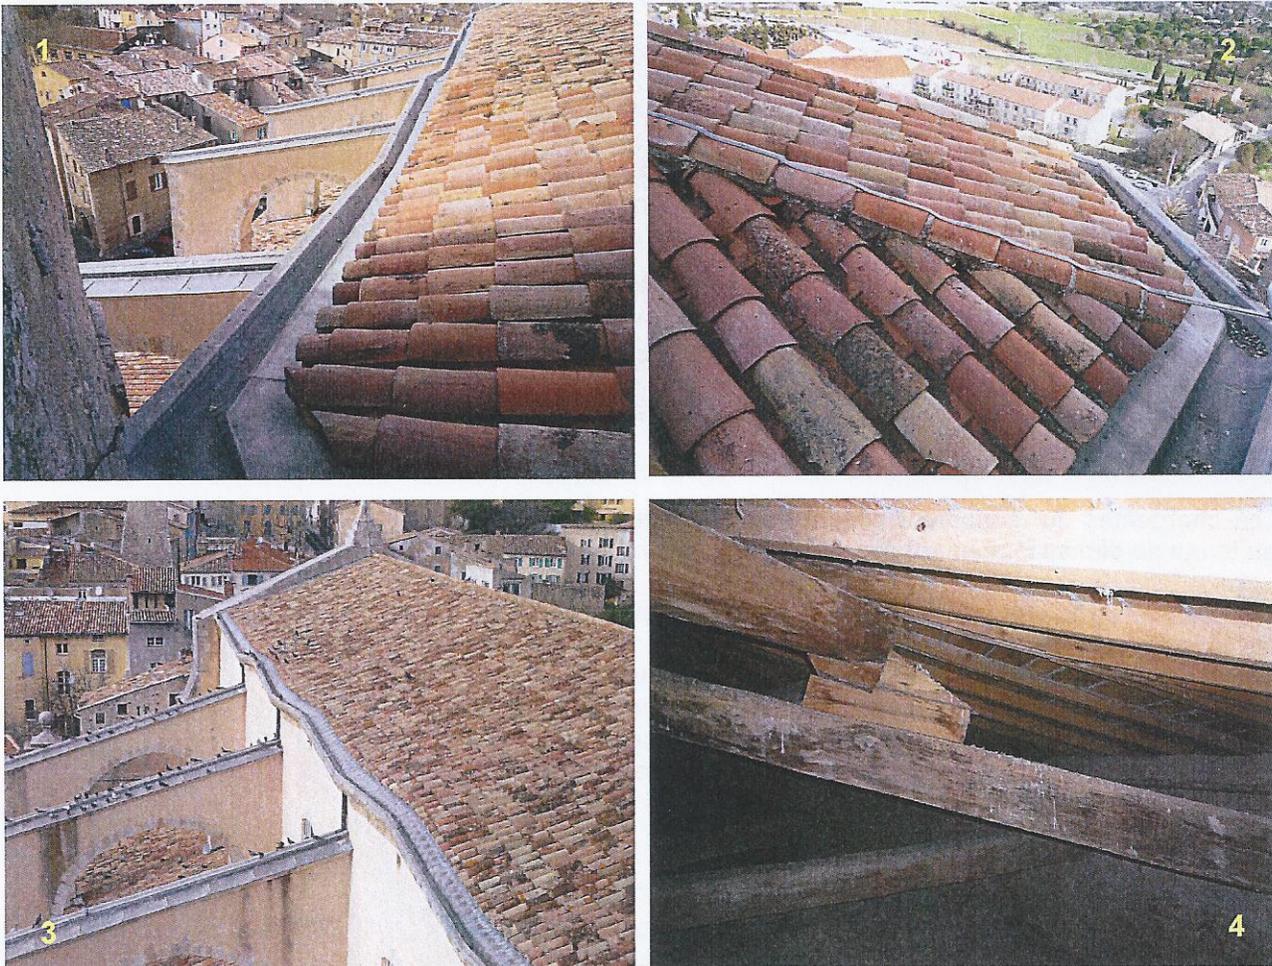
1/ Vue du chéneau côté sud-ouest et des premiers rangs de tuiles depuis le clocher. 2/ Traitement du chevet avec arêtiers. 3/ Vue générale du versant sud-ouest depuis le clocher. 4/ Vue de la sous-face de la couverture du vaisseau central.

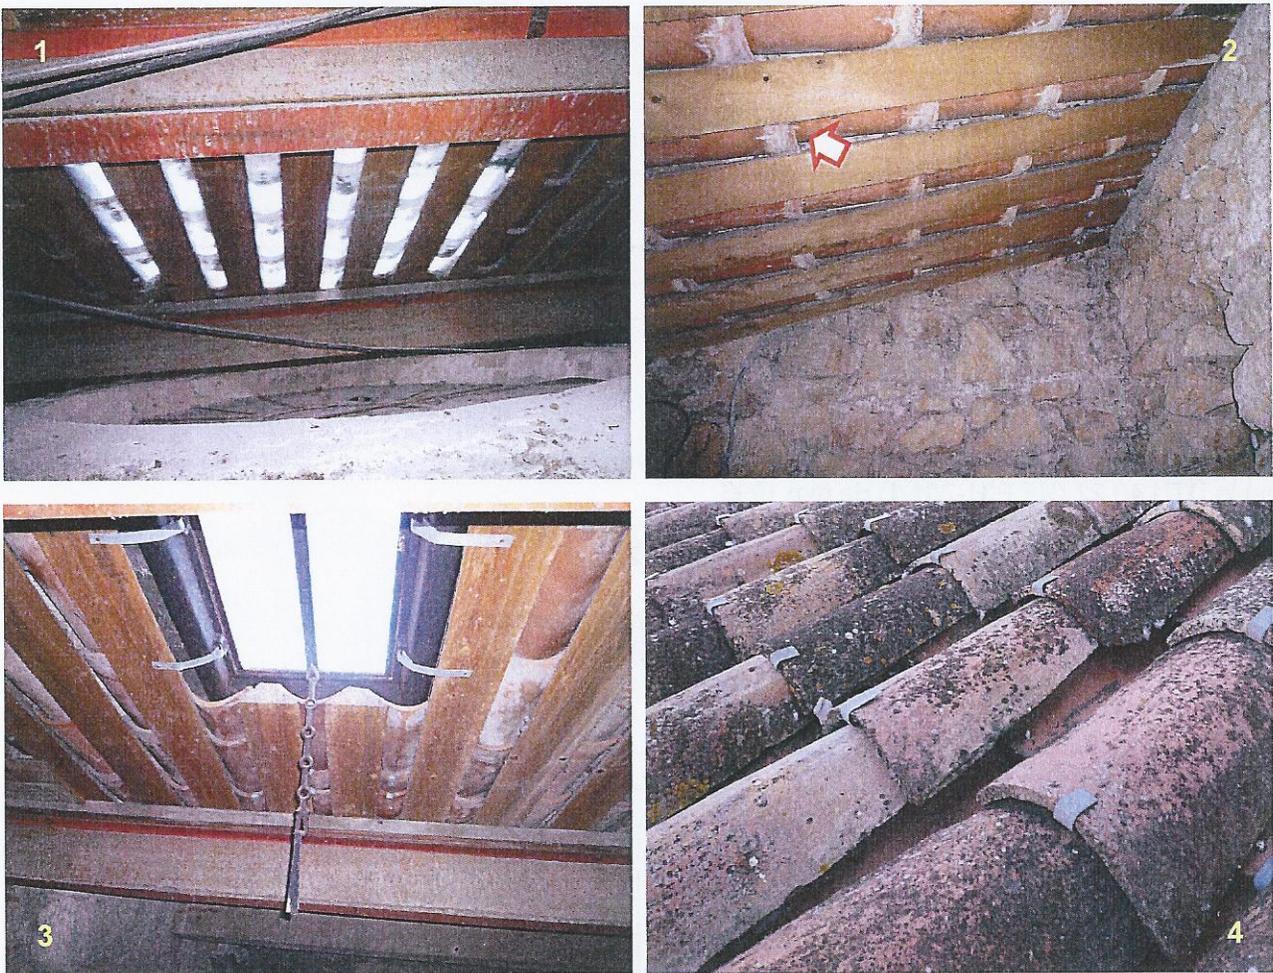
Bas-côté nord-est : 1/ Vue des tuiles en verre au droit des oculi ménagés dans les voûtes. 2/ Vue en sous-face de la pose des tuiles sur cabrons. 3/ Vue du châssis de toit à l'extrémité côté chevet. 4/ Vue des tuiles et des crochets plats galvanisés.

- défaut de conception des chéneaux en plomb de la nef et non respect des Documents Techniques Unifiés et de la norme associée ;
- usage maladroit et inapproprié d'une pose des tuiles sur chevrons recoupés (cabrons) dont la pose déroge aux normes constructives en vigueur ;
- usage prohibé de crochets plats galvanisés liant la couverte à la courante.

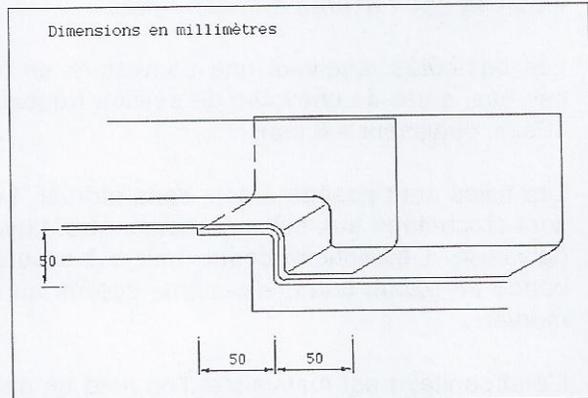
« Le support doit être prévu pour permettre l'encastrement de la partie amont du relief de tête (figure ci-contre). La longueur minimale de cet encastrement est de 50 mm ».

Les chéneaux de la collégiale ne respectent pas la norme en matière de ressauts et donc de dilatation des tables de plomb et utilisent des joints couchés non autorisés car susceptibles de provoquer des fuites par capillarité entre les éléments de plombs.

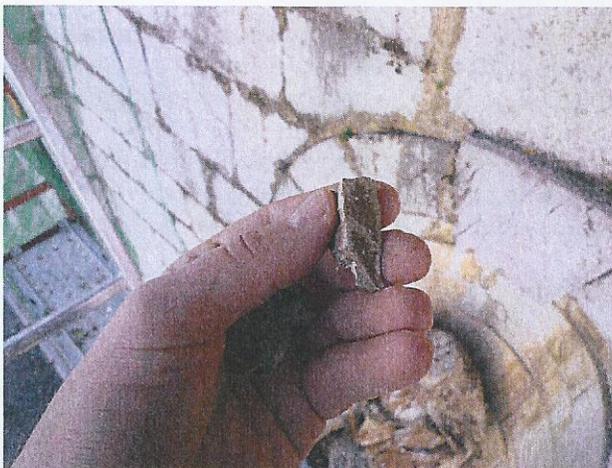
Dès lors, la municipalité ainsi que la paroisse ont indiqué un grand nombre d'incidents mineurs liés à des infiltrations d'eau dans le monument ou ses combles. Ci-contre, le cliché présente le mur à l'extrémité du bas-côté nord est, revers de la façade principale. On constate de nombreuses traces de mortier dissolu ainsi qu'une corrosion importantes des profilés métalliques encastrés. Si pendant un temps nous avons cru à la vétusté d'un solin pour expliquer cela, l'examen attentif a montré que cela provenait de l'altération importante des joints des ailerons en façade occidentale (cf. cliché ci-contre).

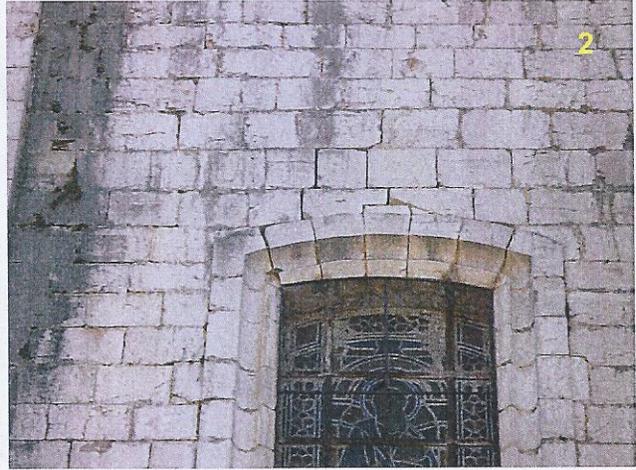
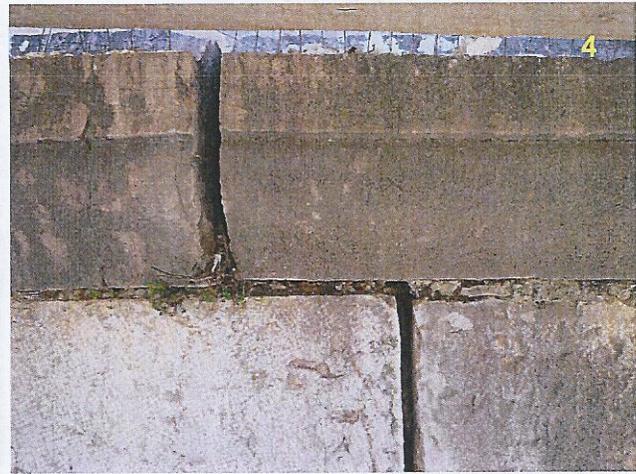
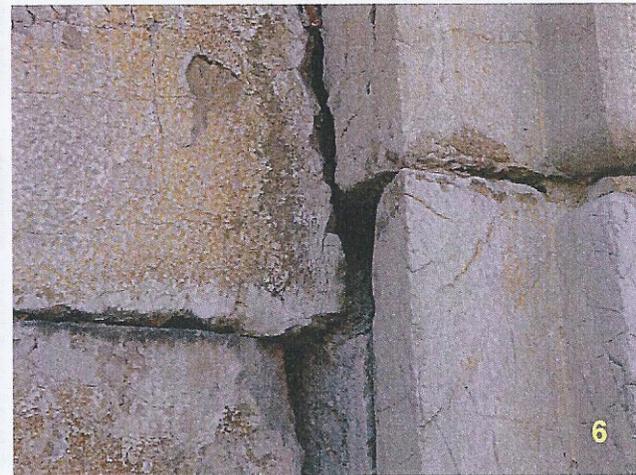
1/ Encrasement et traces de ruissellement sur la plate-bande avec vidage des joints. 2/ Signes de décompression l'arc déprimé de la baie nord-est en raison de la disparition des joints. 3/ Colonisation par de la végétation parasite des joints vidés et épaufrures des angles saillants en pierre. 4/ Vidage des joints. A noter : la stabilité demeure grâce à la présence de coins de calage en pierre. 5/ Déjection de volatiles stagnant sur les appuis et développement de végétation. 6/ En raison de la disparition des joints et mortiers d'assises, les éléments plaqués ou en carreau tels les pilastres présentent un décollement et une stabilité précaire.

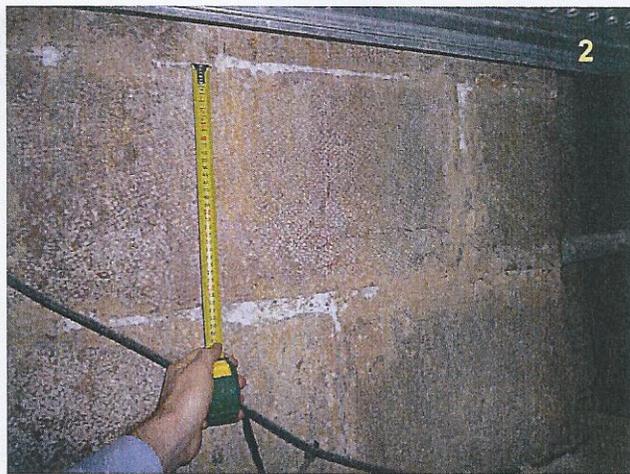
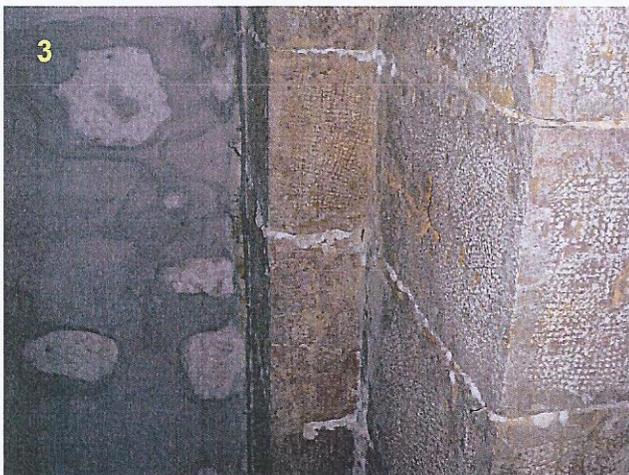
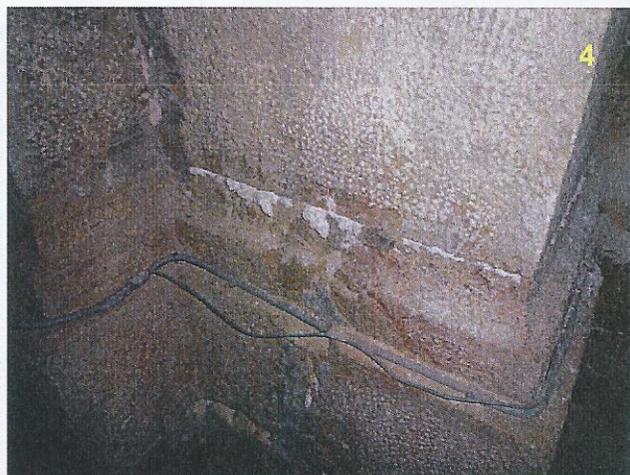
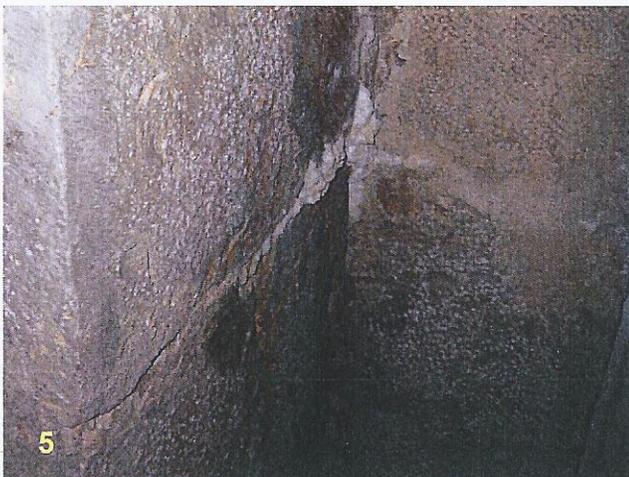
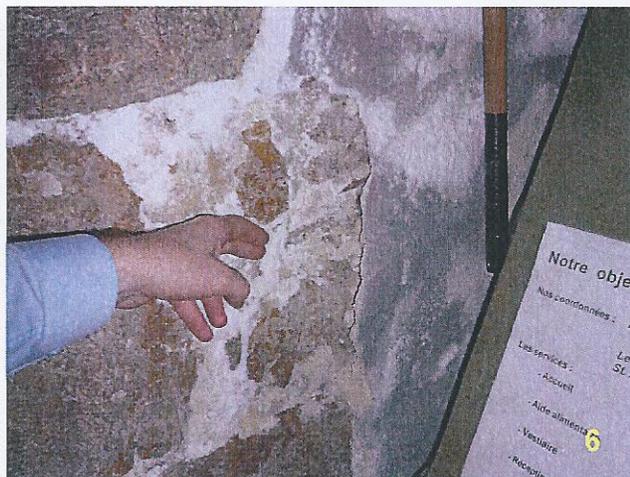
1/ Revers de la façade principale côté sud-ouest. A noter : désagrégation des enduits et pulvérulence. 2/ Même endroit, les assises de 32.5 cm de hauteur sont toutes bouchardées avec ciselure périmétrique. 3/ Même endroit, tâches d'eau et efflorescences de sels. 4/ idem. 5/ Les sels cristallisent avec un développement volumique important leur donnant un aspect de mousse blanchâtre qui fuit entre les joints. 6/ Les enduits sont entièrement décollés par ce phénomène d'évaporation et de cristallisation.

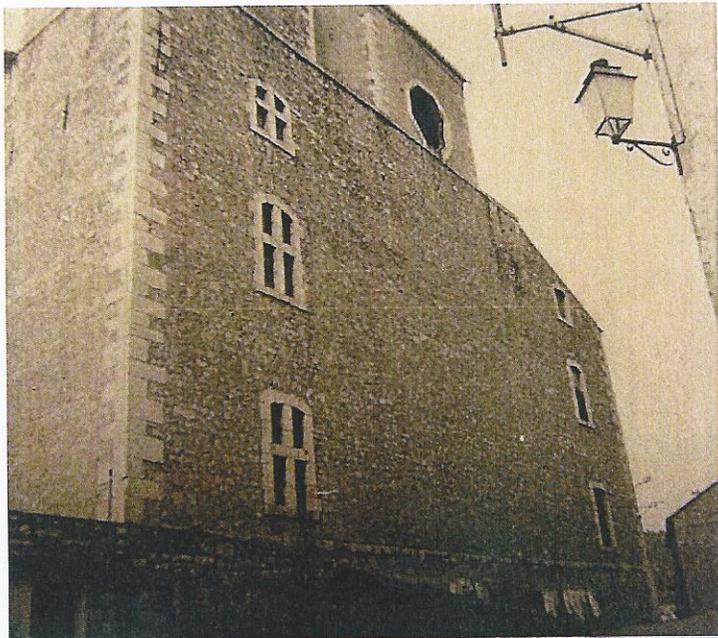
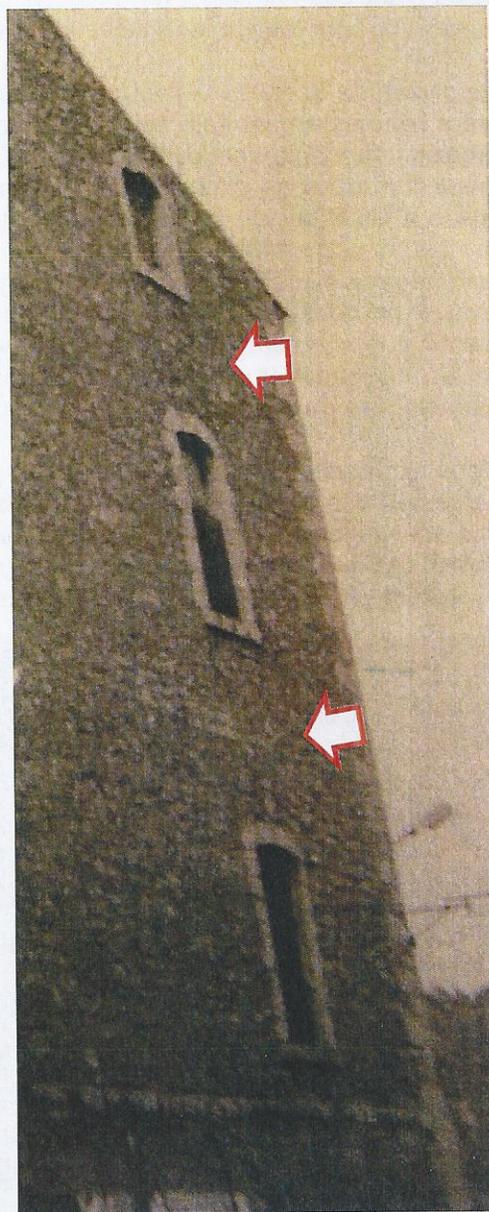
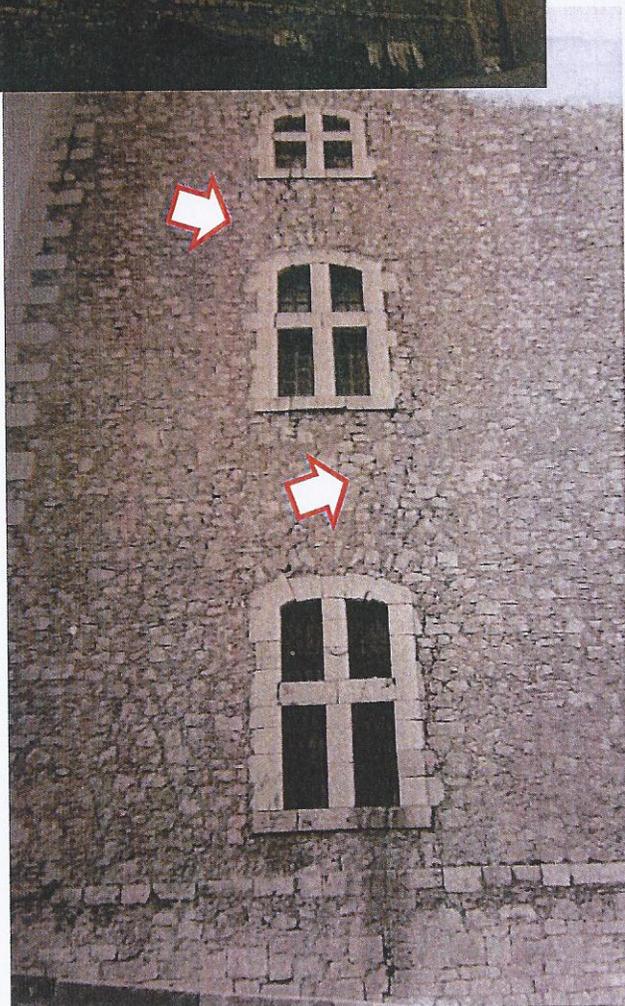
Clichés agence Paul Colas, ACMH, 1973

Ces clichés sont importants car ils permettent de confirmer la présence déjà à cette date des désordres affectant aujourd'hui le monument dans ces parties sud-orientales.

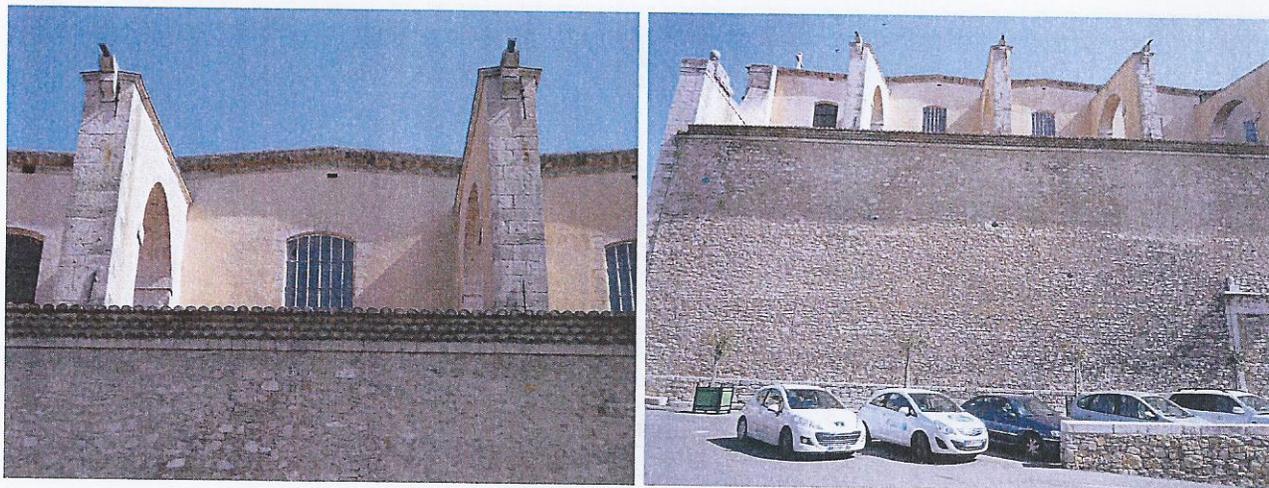
Clichés de la façade sud-ouest

Les façades des bas-côtés de la collégiale n'ont pas fait l'objet de travaux de restauration ni d'entretien depuis des décennies : les joints disparus ou érodés provoquent la dislocation des maçonneries de moellons et l'absorption par les murs de quantités d'eau qu'ils ne tardent à « évacuer » côté intérieur du monument et c'est un fait que l'on note sur les éléments appliqués contre les élévations intérieures les effets néfastes de cet état de fait (cf. intérieur des niches des chapelles).

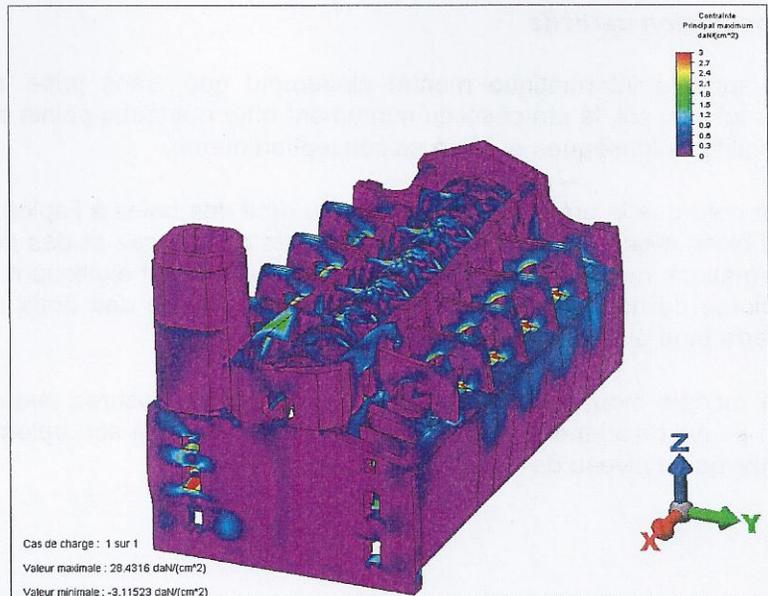
Ces déformations ont pour effet d'engendrer l'apparition de fissures concentrées sur le modèle au droit du clocher, laissant apparaître des tractions égales ou supérieures à 3 kg/cm² pouvant expliquer l'ouverture des fissures dans cette zone (cf. image ci-dessous).

On constate également que les baies axiales (oculus) et du côté nord-est portent des signes de tensions planaires marquées.

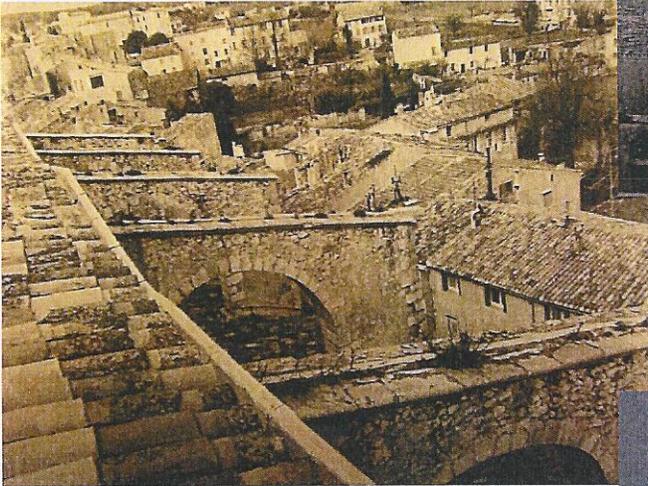
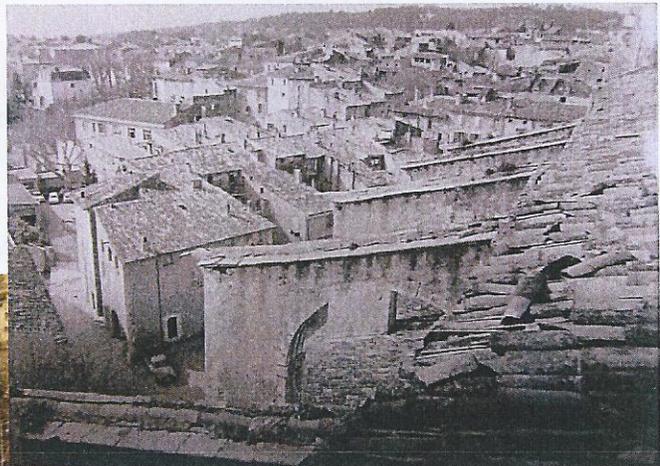
- les couvertures du monument posent des problèmes d'étanchéité récurrents car elles reposent sur des charpentes qui n'offrent pas la rigidité voulue : les éléments de bois pas assez résistants, plient et provoquent des affaissements qui à leur tour entraînent des glissements des tuiles. Du-

Clichés de 1973 présentant l'état vétuste des couvertures (agence P. Colas, ACMH).

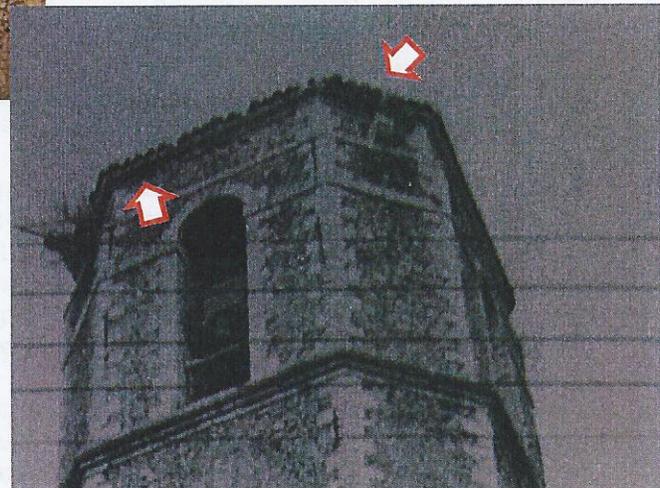
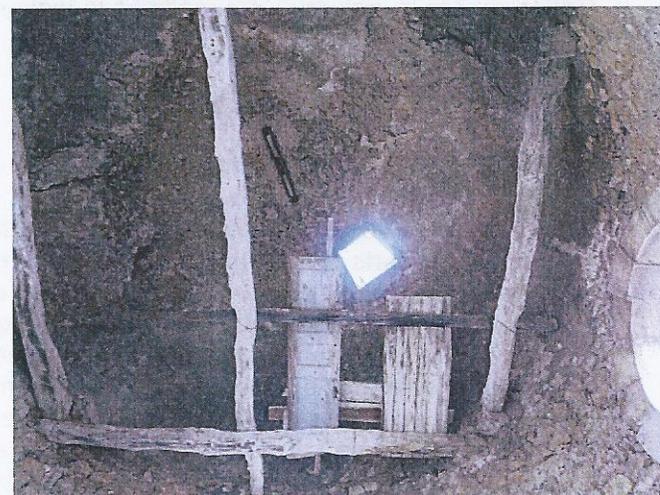
Vue actuelle de l'intrados de la voûte sommitale du clocher.

- le clocher est ouvert à tous les vents et notamment aux intempéries : dès lors, ses parements intérieurs sont très détériorés, joints vidés avec de profondes fissures (notamment la vis d'escalier), et entrées d'eau multiples dans la souche.
