COLLÉGIALE SAINT-MARTIN

à Lorgues

DIAGNOSTIC ET AVANT-PROJET ARCHITECTURAL ET TECHNIQUE CLOS ET COUVERT

S. BERHAULT,
ARCHITECTE DU PATRIMOINE
Juin 2012

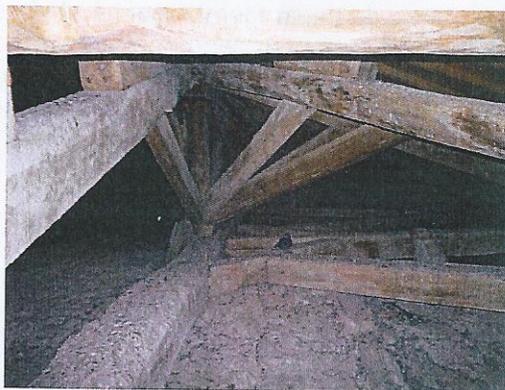
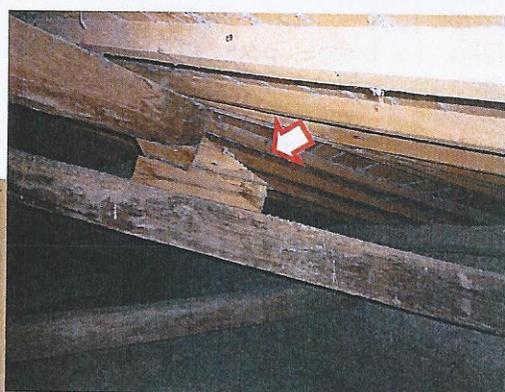
Ci-dessus, clichés pris dans les combles de la nef, côté sud-est (chevet).

veau de l'ossature et des assemblages. Les bois utilisés sont tous des résineux (sapin ou pin ?). Leurs parements présentent les traces de multiples passage d'eau (dépôts salins blanchâtres) trahissant des problèmes (récurrents ?) d'infiltration à travers la couverture.

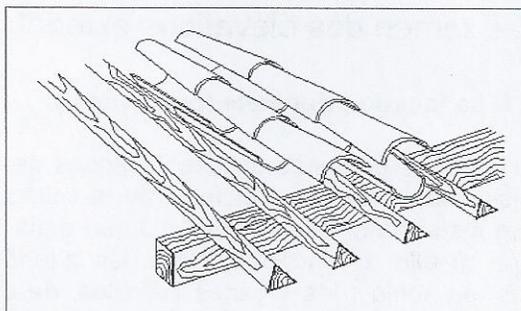
Croquis extrait du DTU 40.22.

Les crochets métallique plats ne son pas autorisés. Seuls les crochets de section circulaire (fil) permettent d'éviter les remontées d'eau par capillarité.

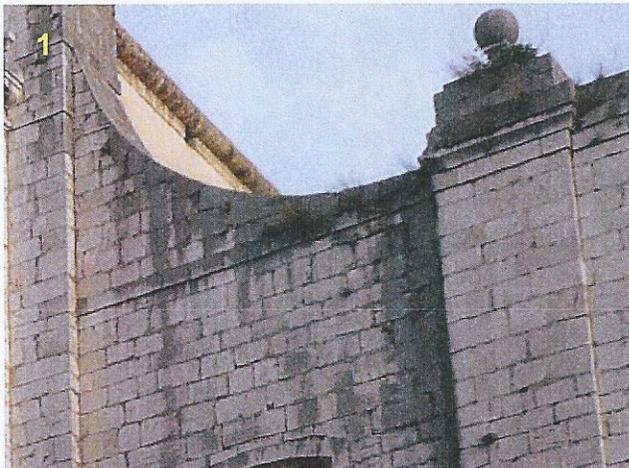
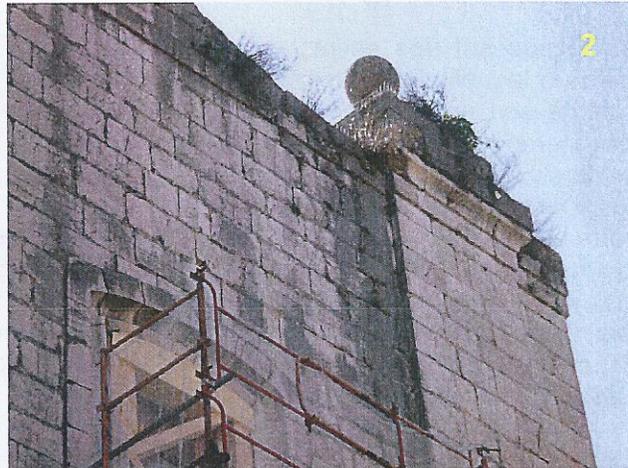
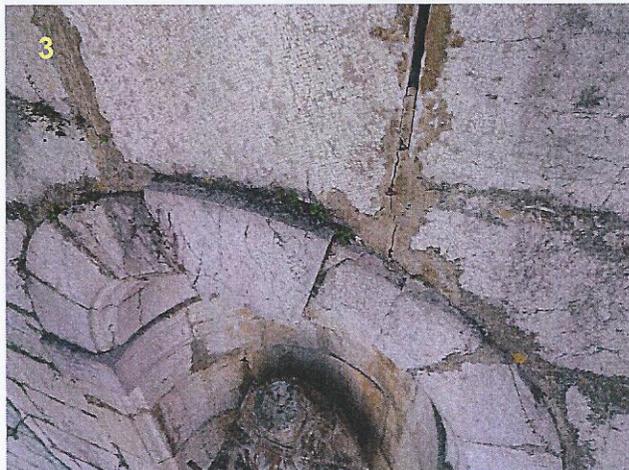
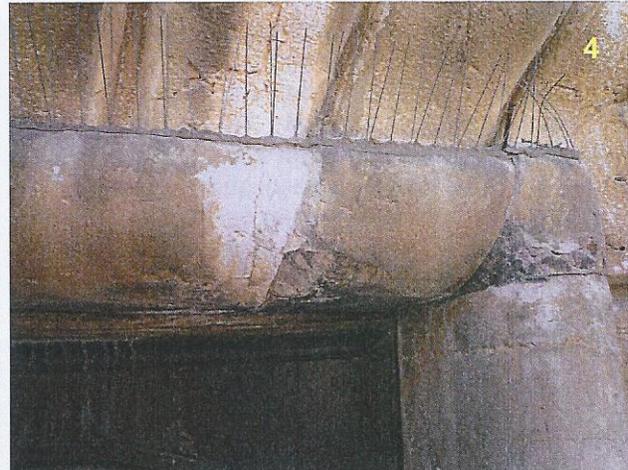
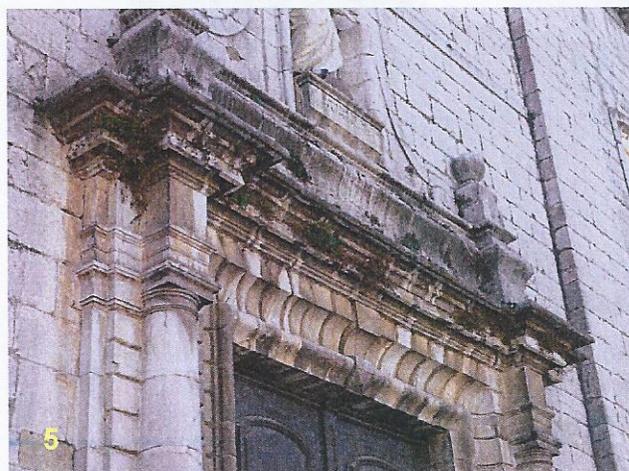
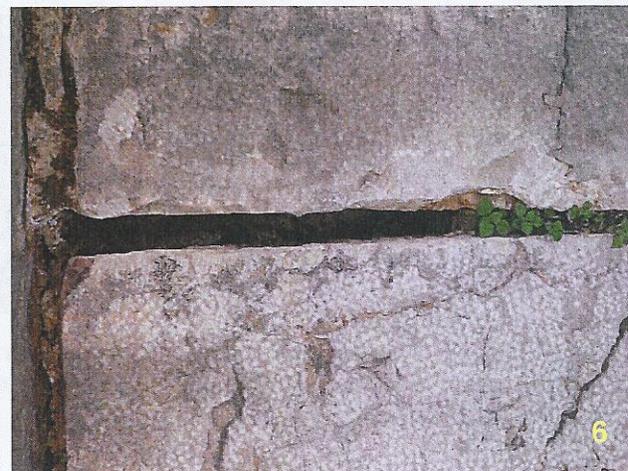
1/ Dégoulinure grises. 2/ Colonisation des parties sommitales par de la végétation parasite. 3/ Forte érosion des joints et garnissage. Traces d'anciennes reprises au ciment blond. 4/ Désagrégation de certains blocs de pierre et glissement de voussoirs de la platebande de la porte. 5/ Importantes traces de ruissellement sur le portail. 6/ Profonde altération des joints. Traces visibles de bouchardage.

- la suppression des joints anciens, la régénération des maçonneries au coulis de chaux puis la réfection d'un enduit à la chaux sur le modèle des parties sommitales restaurées il y a vingt ans ;
- la réalisation de contre-linteaux côté intérieur du clocher au droit des baies fissurées : cet intervention qui est à réaliser en partie médiane du mur n'aura aucune incidence visuelle extérieurement ou intérieurement mais permettra un passage des contraintes sans risquer d'écraser ni fissurer les ouvrages comme depuis toujours. Ceci pourra être réalisé au moyen de poutres-linteaux en béton armé placées en cœur de mur ;
- la restauration des arcs de décharges à l'aplomb des baies ;
- la dépose des étalements et la restauration des baies ainsi que la dépose des étais en pierre.

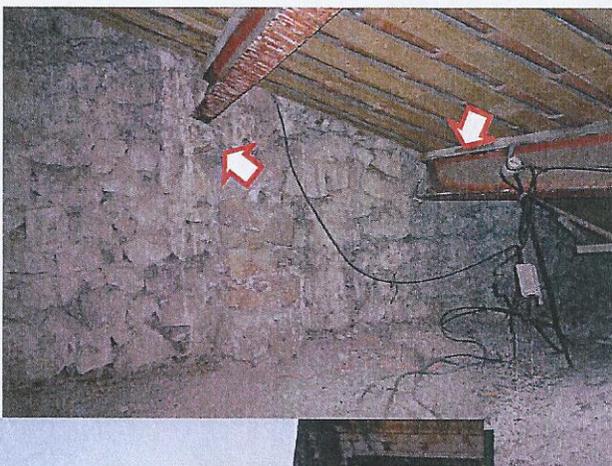
Dès lors, la municipalité ainsi que la paroisse ont indiqué un grand nombre d'incidents mineurs liés à des infiltrations d'eau dans le monument ou ses combles. Ci-contre, le cliché présente le mur à l'extrémité du bas-côté nord est, revers de la façade principale. On constate de nombreuses traces de mortier dissolu ainsi qu'une corrosion importantes des profilés métalliques encastrés. Si pendant un temps nous avons cru à la vétusté d'un solin pour expliquer cela, l'examen attentif a montré que cela provenait de l'altération importante des joints des ailerons en façade occidentale (cf. cliché ci-contre).

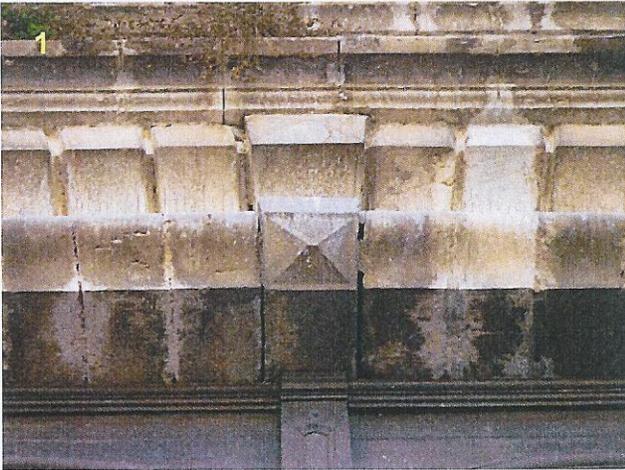
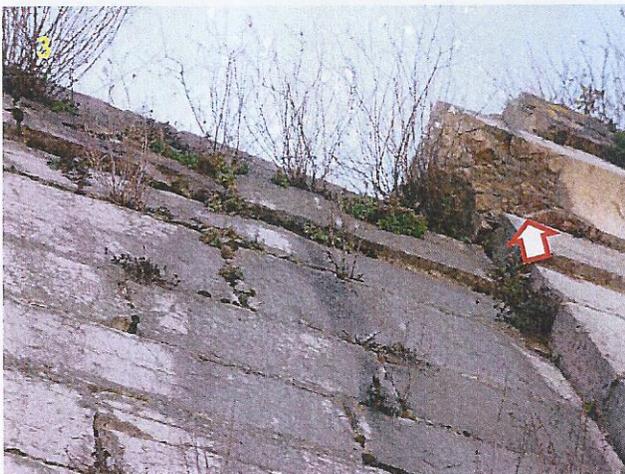
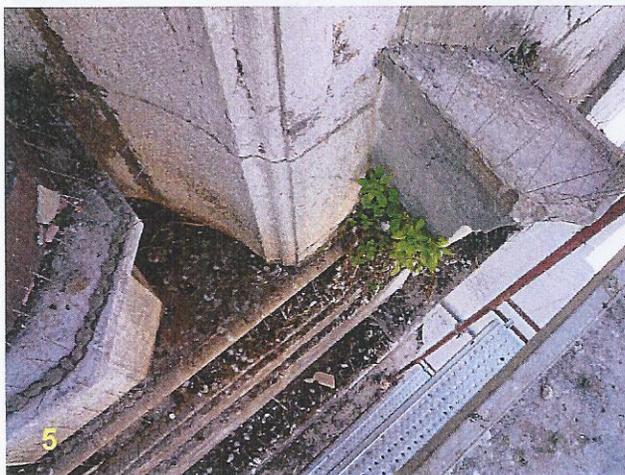
1/ Encrasement et traces de ruissellement sur la plate-bande avec vidage des joints. 2/ Signes de décompression l'arc déprimé de la baie nord-est en raison de la disparition des joints. 3/ Colonisation par de la végétation parasite des joints vidés et épaufrures des angles saillants en pierre. 4/ Vidage des joints. A noter : la stabilité demeure grâce à la présence de coins de calage en pierre. 5/ Déjection de volatiles stagnant sur les appuis et développement de végétation. 6/ En raison de la disparition des joints et mortiers d'assises, les éléments plaqués ou en carreau tels les pilastres présentent un décollement et une stabilité précaire.

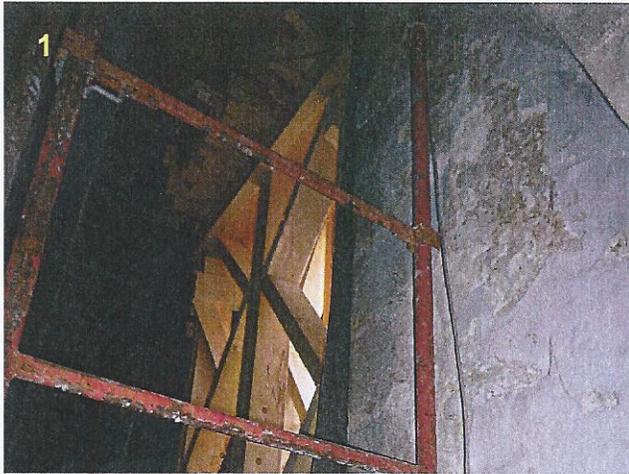
1/ Revers de la façade principale côté sud-ouest. A noter : désagrégation des enduits et pulvérulence. 2/ Même endroit, les assises de 32.5 cm de hauteur sont toutes bouchardées avec ciselure périmétrique. 3/ Même endroit, tâches d'eau et efflorescences de sels. 4/ idem. 5/ Les sels cristallisent avec un développement volumique important leur donnant un aspect de mousse blanchâtre qui fuit entre les joints. 6/ Les enduits sont entièrement décollés par ce phénomène d'évaporation et de cristallisation.

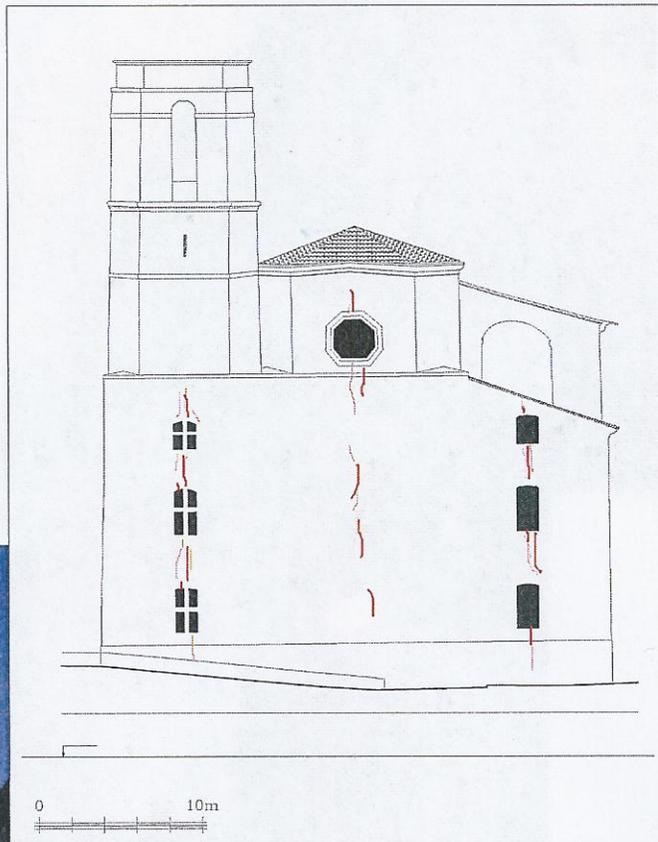
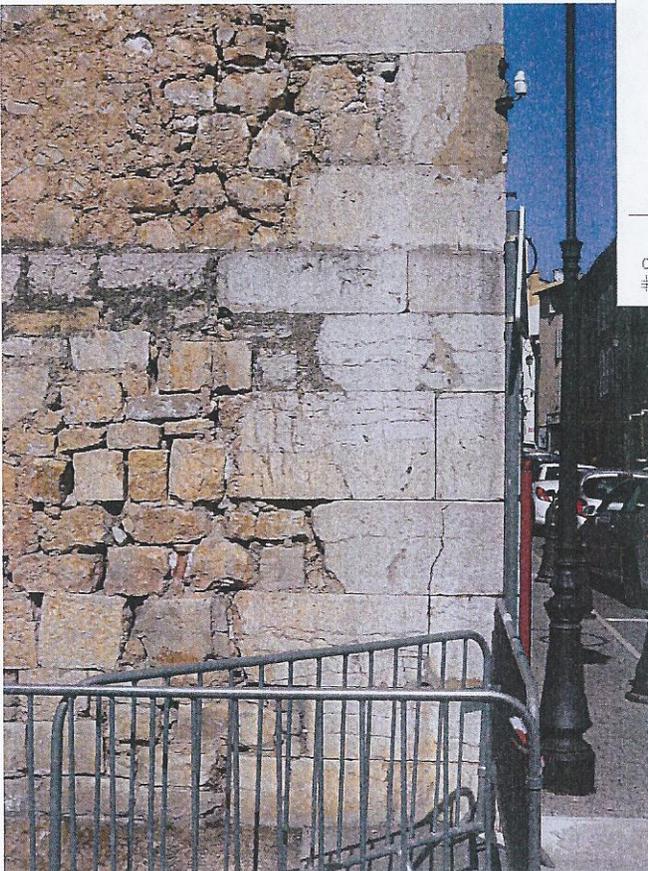
Le côté nord-est présente les mêmes fissures, montant de fond en comble, et davantage accentuées. On notera cependant que les baies n'ont pas fait l'objet de « l'étalement » en pierre que l'on a commenté pour les parties situées à l'aplomb du clocher.

Au niveau de la conservation des parements et outre l'encrassement déjà signalé, on note une érosion importante des joints qui semblent offrir ensuite un passage privilégié pour les eaux pluviales à l'intérieur de la bâtisse, lessivant l'ensemble des mortiers. Dans certaines zones, comme l'angle inférieur nord-est de la façade du chevet, on note une érosion telle que les parements s'apparentent ponctuellement davantage à des maçonneries de pierre sèche qu'à des maçonneries de moellons hourdées à la chaux.

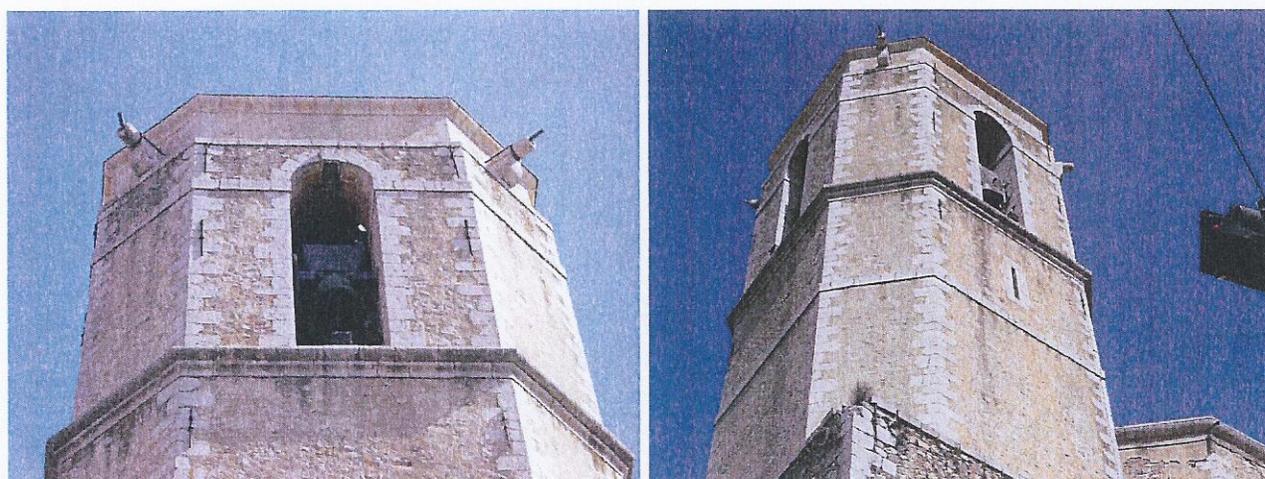
A gauche, face sud-ouest du clocher. A droite sa face sud-est.

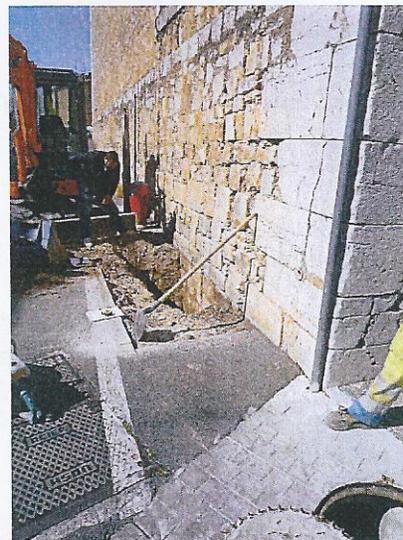
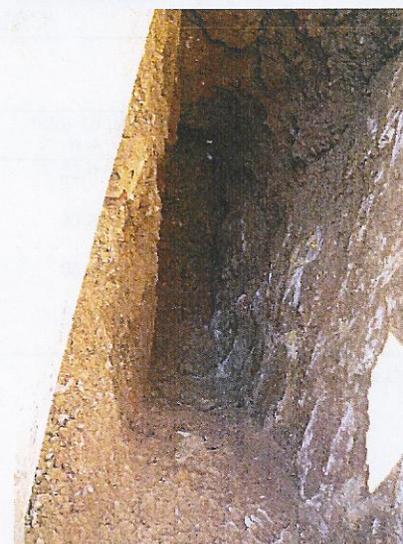
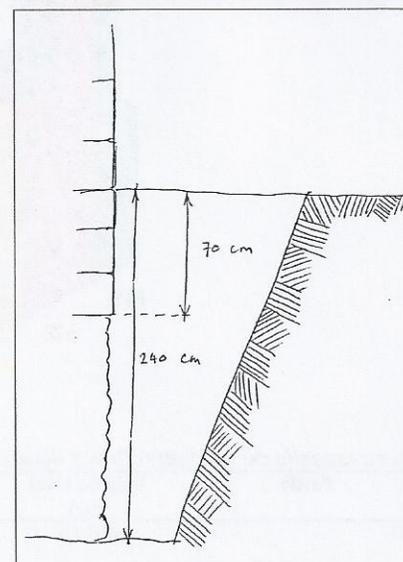
« La cause des désordres est à rechercher dans un tassement de la partie sud-est de la collégiale Saint-Martin en relation avec la dissolution progressive des gypses au sein des dolomies par les circulations d'eaux souterraines ».

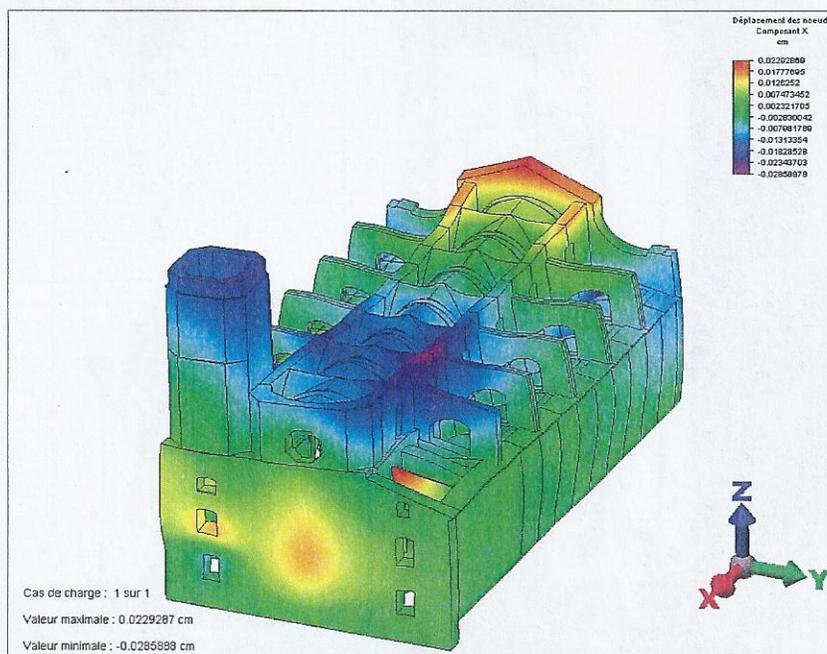
Le mur du chevet présente en raison du poids du clocher et de

son élancement important (1.33 m d'épaisseur pour 25.60 m de hauteur soit un rapport d'élancement 1/19.2) un effet de bouclage en pied s'apparentant à un flambement. Par ailleurs, le report des charges importantes du clocher contribue aussi à une déformation longitudinale du monument à son aplomb et au droit des baies.

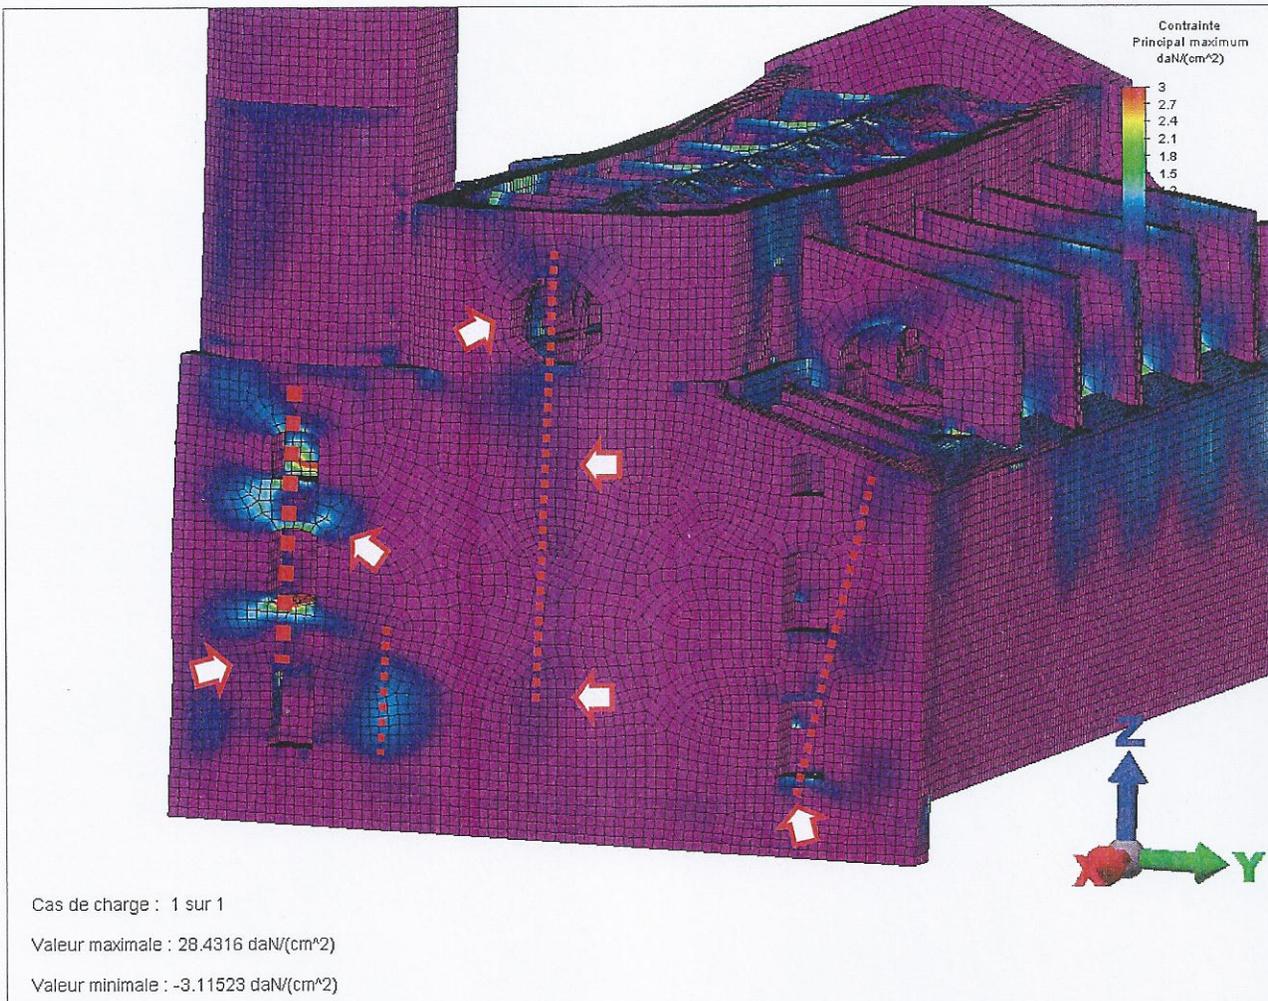
Ces déformations ont pour effet d'engendrer l'apparition de fissures concentrées sur le modèle au droit du clocher, laissant apparaître des tractions égales ou supérieures à 3 kg/cm² pouvant expliquer l'ouverture des fissures dans cette zone (cf. image ci-dessous).

On constate également que les baies axiales (oculus) et du côté nord-est portent des signes de tensions planaires marquées.

On note que la présence de fissures au droit des baies à l'aplomb du clocher sont expliquées par des reports de charges et des déformations recoupant les observations faites *in situ* et expliquant la volonté de nos prédécesseurs de mettre en œuvre des étais en pierre pour éviter la fissuration de la travée sud-est.

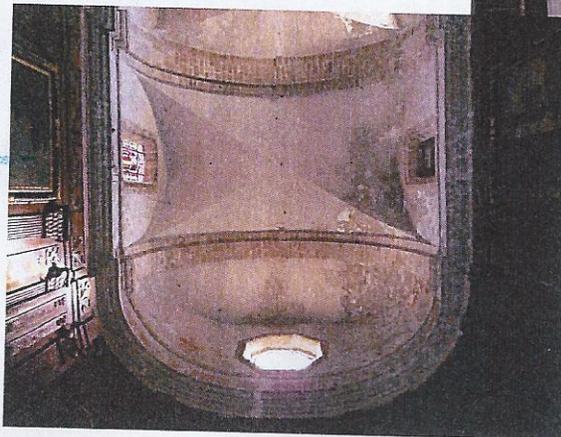
De la même façon, bien que non intégrés à ce diagnostic « clos et couvert », il nous semble important d'alerter sur l'état de très grande vétusté des enduits présent à l'intrados des couvertements. En certaines parties, des plaques entières sont prêtes à tomber avec les conséquences que l'on imagine.

Cliché ci-dessus, intrados de la voûte de la première travée nord-ouest du bas-côté sud-ouest.

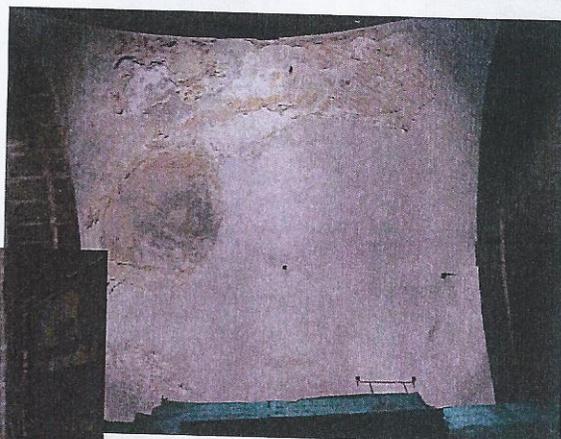
Ci contre, cliché de l'intrados de la voûte du chœur.
